# **Direzione Manutenzione**

## **Sicurezza del lavoro**

### **Approfondimenti - Azioni**

# Infortunio del 27-11-2008

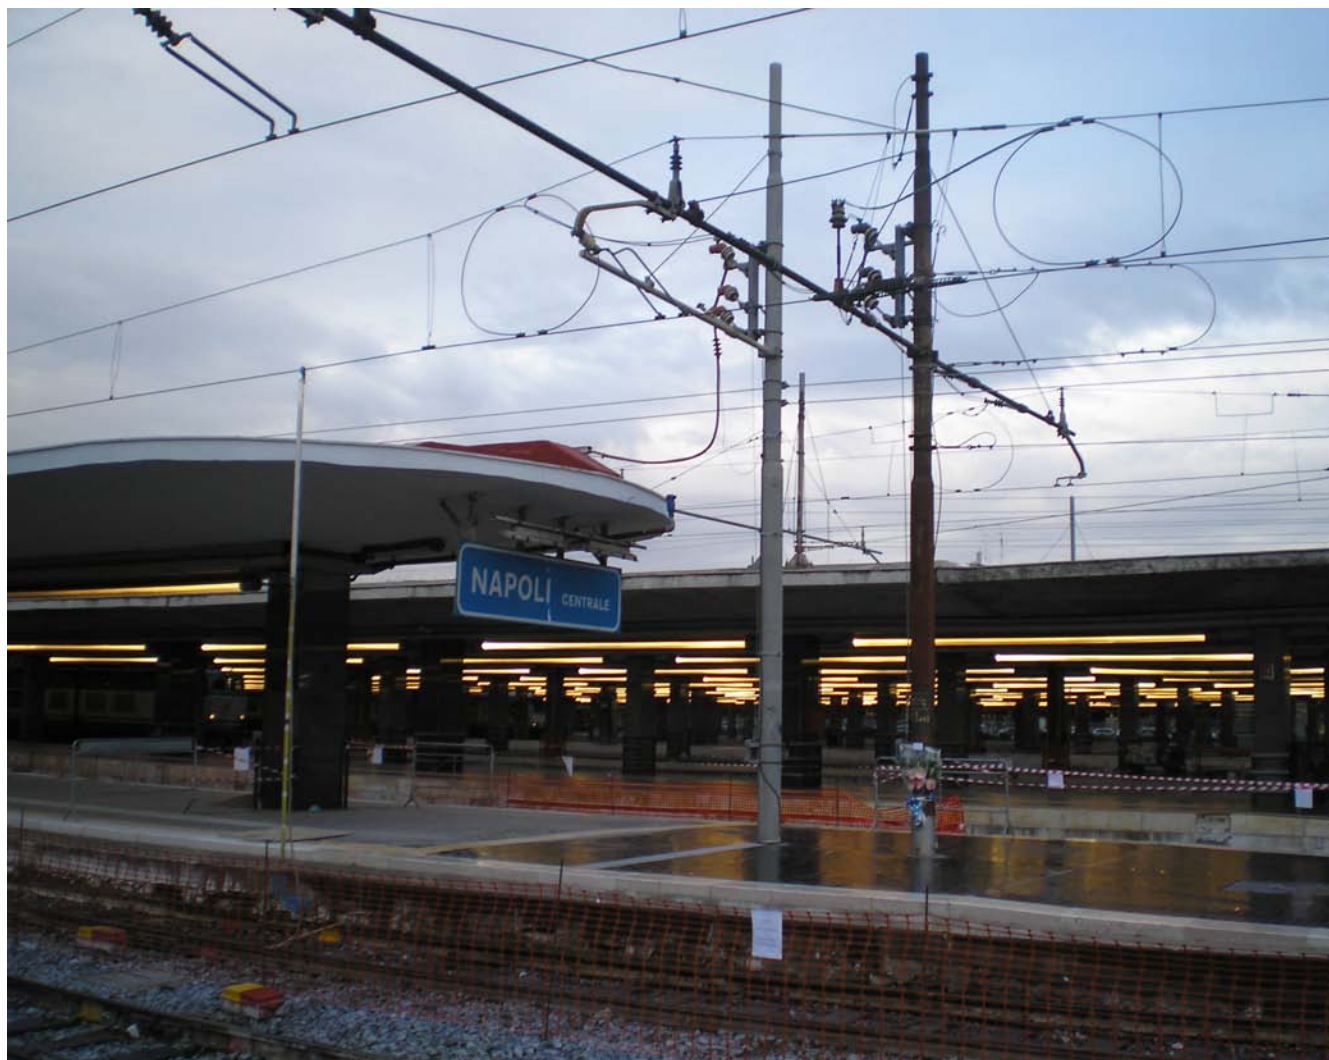
**I binari 18 e 19 erano disalimentati e messi a terra dal settembre 2008, dalla testa della stazione fino agli isolatori di sezione, posizionati alla fine della pensilina ed in prossimità del palo N. 3407, per l'esecuzione dei lavori di rinnovo dei marciapiedi.**

- ✓ Oltre gli isolatori di sezione sopra menzionati, la mattina del 27 novembre 2008 le condutture della trazione elettrica erano regolarmente alimentate, perché non direttamente interessate né dal cantiere di rinnovo dei marciapiedi, né dall'attività di rimozione delle paline.
- ✓ La squadra di lavoro della ditta .... ha iniziato l'attività di rimozione delle paline senza attendere il rilascio del modulo di toltensione MAN 6.05 dall'agente di scorta di RFI, che, dopo aver apposto il dispositivo di cc, si era allontanato per recuperare il fascicolo contenente le copie numerate del modulo MAN 6.05.
- ✓ Le cause dell'inconveniente sono in corso di accertamento.
